# Die wenig bekannte sowjetische Mission zur Rettung einer toten Raumstation

Wie zwei Kosmonauten gegen extreme Kälte, Dunkelheit und begrenzte Ressourcen kämpften, um Saljut 7 zu retten.

Übersetzt aus dem Englischen von Markus Nielbock (Quelle: Belakovski 2014)

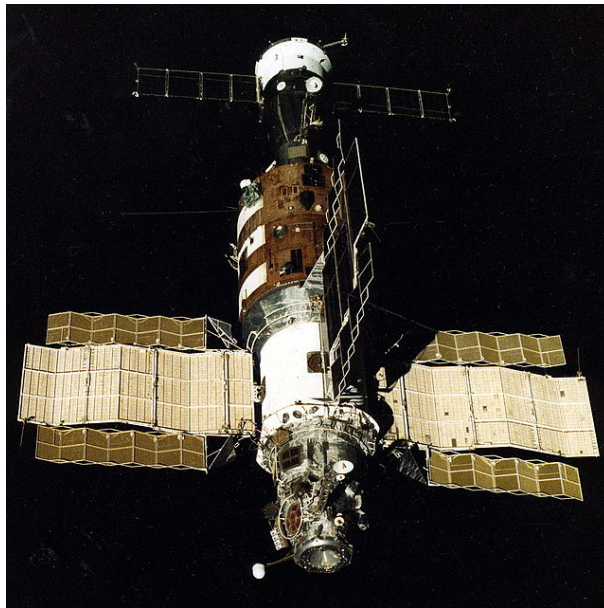
Abbildung 1: Blick von Sojus T-14 auf Saljut 7 (Bild: <http://www.spacefacts.de/german/salyut.htm>).

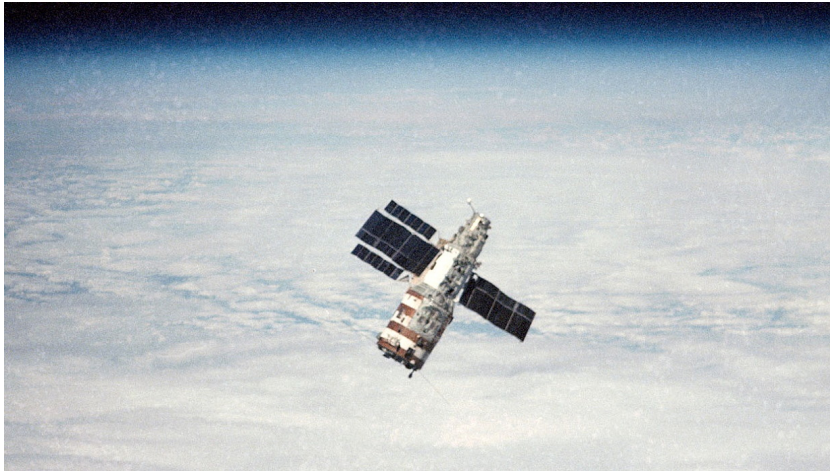
Sie bemerkten, dass etwas nicht stimmte: Die Solarsegel der Station standen nicht parallel zueinander. Dies deutete auf einen schweren Ausfall des Systems hin, das die Solarmodule zur Sonne ausrichtet, und führte sofort zu Bedenken hinsichtlich des gesamten elektrischen Systems der Station (V. Sawinych 1999).

Abbildung 3: Erster Blick von Sojus T-13 auf Saljut 7 beim Anflug (Bild: [http://www.spacefacts.de/graph/photo/large/english/soyuz-t-13\\_salyut-7.htm](http://www.spacefacts.de/graph/photo/large/english/soyuz-t-13_salyut-7.htm)).

Als sie sich der Station näherten, wurde ein Live-Video von ihrem Schiff an die Bodenkontrolle übertragen. Abb. 3 ist eines der Bilder, die die Kontrolleure gesehen haben.

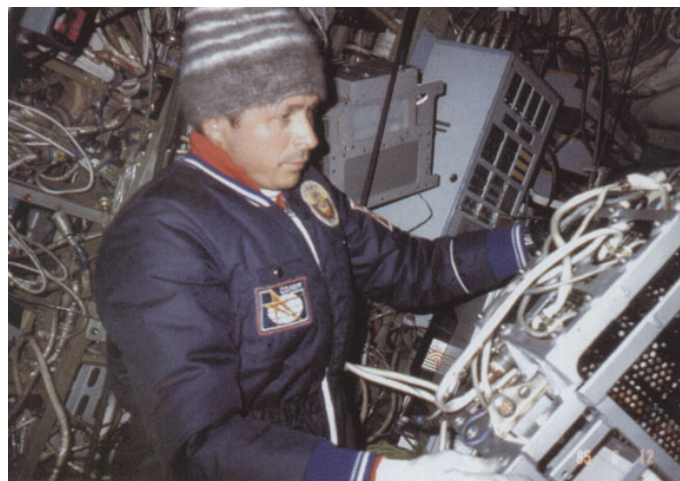
**Abbildung 5:** Sawinych arbeitet in der kalten Saljut 7 (Bild: V. P. Sawinych 2002, <http://epizodsspace.airbase.ru/bibl/savinyh/v-b-k/foto1.html>).

Die Batterien der Station wurden normalerweise von einem automatisierten System geladen, das selbst Strom benötigte, um zu funktionieren. Irgendwie musste die Besatzung Strom in die Batterien bringen. Der einfachste Weg, sie wieder aufzuladen, wäre gewesen, Energie aus den Batterien der Sojus zu übertragen. Es war jedoch noch unklar, wie der Status des elektrischen Systems der Station aussieht. Wenn es irgendwo in den Systemen der Station noch einen elektrischen Kurzschluss gäbe, könnte er auch das elektrische System der Sojus zerstören, und die Kosmonauten wären gestrandet (ebd.).

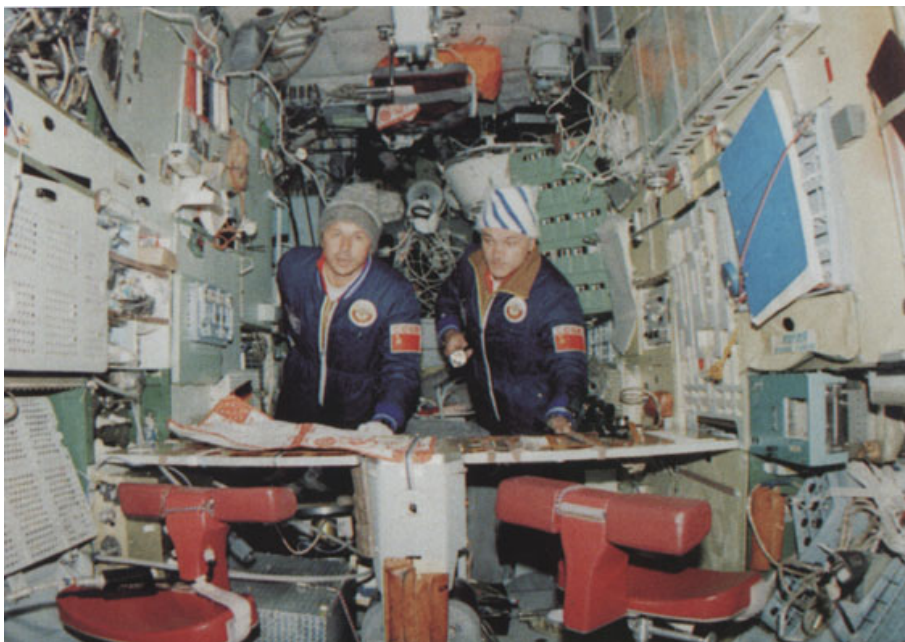
**Abbildung 6:** Sawinych (links) und Dschanibekow (rechts) berichten von einer kürzlich reaktivierten Saljut 7 (Bild: V. P. Sawinych 2002, <http://epizodsspace.airbase.ru/bibl/savinyh/v-b-k/foto1.html>).

Schließlich, am 16. Juni – Tag 10 und zwei Tage nachdem die Wasserversorgung zunächst ausgelaufen sein sollte – war „Rodnik“ voll funktionsfähig. Es gab endlich genug funktionierende Systeme und genügend Vorräte, um die Mission fortzusetzen (ebd.).
